Projektbericht

Beispiele von Problemlösungen bei Reinigungs-, Pflege- und Hygienemaßnahmen

Flughafen Köln – Bonn

Schmutziger, rauher Estrichboden im Bereich von Getränke und –Lebensmittelautomaten im Cargo Versandbereich.

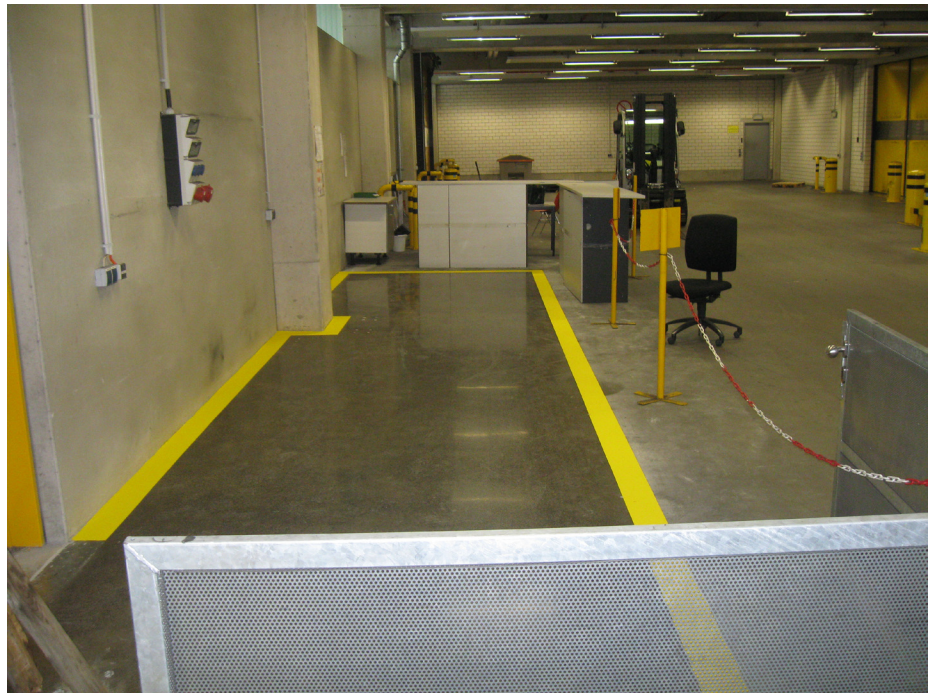
In dieser Cargo Versandhalle herrscht großes Verkehrsaufkommen durch Mitarbeiter, Kunden und Staplerverkehr. Dies verursacht ein großes Schmutz und Staubaufkommen. Der verlegte Estrichboden ist relativ rau und schmutz anfällig.

Diamantschleifen und Hochglanzpolieren des Bodens mit dem Ziel der Oberflächenreduzierung, die wiederum zu deutlich verringerter Schmutzanhaftung führt.

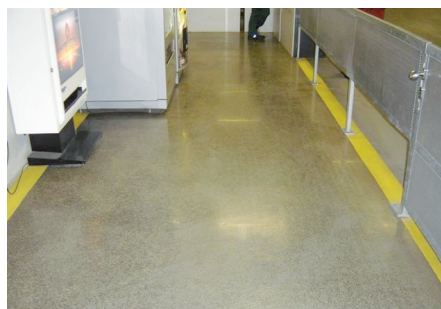
Ein hochglänzender, optisch ansprechender und pflegeleichter sowie trittsicherer Boden.
